**REKONSTRUKCE NEMOVITOSTI-**  
**POSOUZENÍ ZÁMĚRU**  
**RODINNÝ DŮM**

**DŘÍNOVÁ 5, BRNO-DIVIŠOVA ČTVRŤ**

**Objednatel:** Jarmila Šimečková, Brno, Mezírka 8, 602 00  
**Účel:** Posouzení stavebně-technického stavu nemovitosti  
**Datum prohlídky:** 29.10.2012  
**Zjištění vypracoval:** Igor Kropš, konstrukce pozemních staveb, Sušilova 7, 602 00 Brno  
IČ: 471 61 302, telefon/ fax : +420 731 167 049 ,e-mail: [igorkrops@gmail.com](mailto:igorkrops@gmail.com)

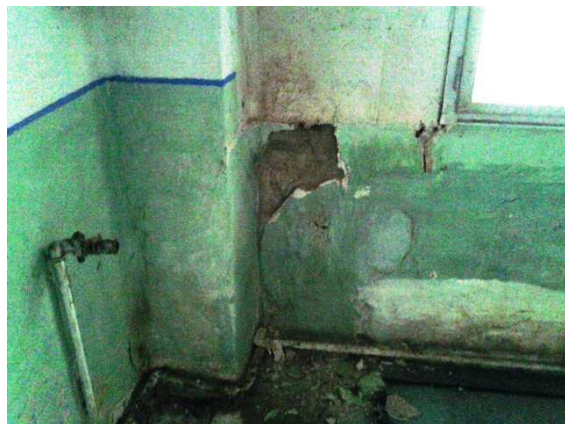
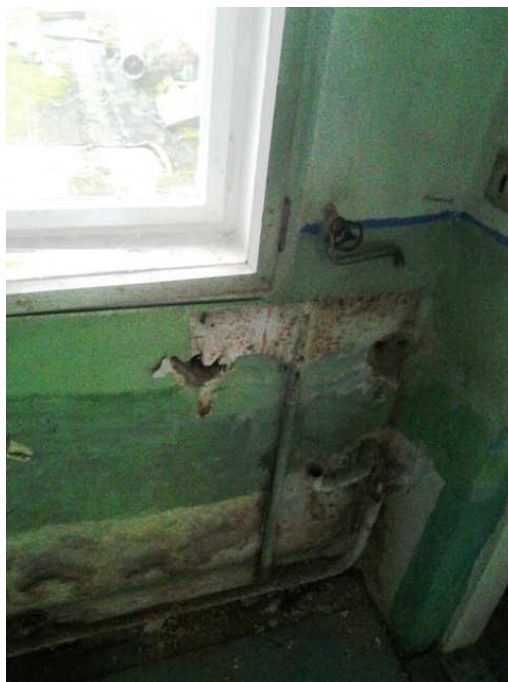
- Konstruktivní systém hlavního objektu je stěnový – zděný z CPP v kombinaci s dalšími materiály, dle místních dobových zvyklostí. Tvoří jej obvodové zdi 300 mm. Zdivo je vlhké, do výšky 80 cm nad podlahou. Omítka místy blátivé konsistence, zpuchřelá oddělená od podkladu. Místně dosaženou 16% vlhkost (měřeno přístrojem Greisinger V305) lze dle ČSN 73 0610 označit za velmi vysokou, při které dochází k rapidnímu úbytku pevnosti cihly a jejímu trvalému poškození.
- Zdivo přístavků je neznámého složení, není posuzováno, investor je chce odstranit.
- Překlady nad otvory jsou v dobrém stavu- bez trhlin.

Zatřídění poškození: **destrukční**

**Opatření a doporučení:** Po úplném otlučení omítek, proškrábnutí spár hl. 2,5cm se nejlépe přes léto nechá stavba vyschnout, následně se změří pevnost cihel v pásu 1,2m nad podlahou, nevyhovující oblasti bude nutné rozebrat a vyzdít z nových cihel.
